В.Н. Лукин  
А.А. Альтапова**ОПЫТ ОБСЛЕДОВАНИЯ И ИЗУЧЕНИЯ  
ПАМЯТНИКА АРХИТЕКТУРЫ ЗДАНИЯ  
ПЕРВОГО ЖЕЛЕЗНОДОРОЖНОГО ВОКЗАЛА В КОСТРОМЕ**

V.N. Lukin  
A.A. Altapova**THE EXPERIENCE OF EXAMINATION AND STUDY  
OF AN ARCHITECTURAL MONUMENT:  
THE FIRST RAILWAY STATION IN KOSTROMA**

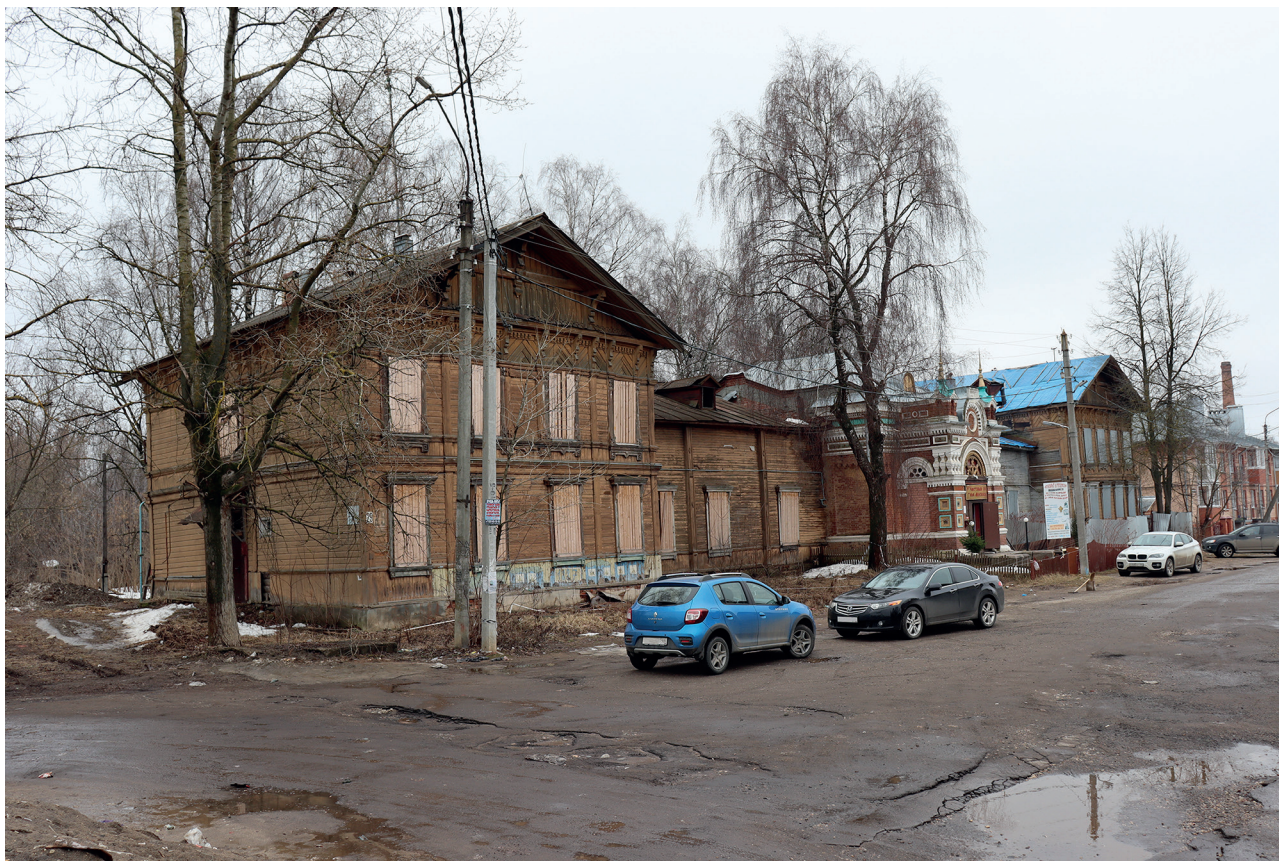
Ил. 3. Вид здания железнодорожного вокзала с севера. Фото Д.Н. Иванова  
 Fig. 3. View of the railway station building from the north. Photo by D. Ivanov

В ходе проведения историко-архитектурных натурных исследований было установлено, что внешний исторический облик здания претерпел некоторые изменения. Они касаются в основном уменьшения оконных проемов в одноэтажных де-

ревянных объемах, изменения обшивки этих объемов, понижения уровня потолков в одноэтажных объемах, утраты печей и дымоходных труб. Заложены отдельные оконные проемы, дверной проем в двухэтажном деревянном объеме левого крыла на юго-восточном фасаде заменен на оконный проем. В одноэтажных деревянных объемах был понижен уровень потолков. В одноэтажном деревянном объеме правого крыла частично разобраны подлинные кессонированные потолки (в одной из трех частей), в остальных двух частях потолки имеют высокий уровень сохранности (Ил. 4, 5). Также во всей левой одноэтажной части понижен уровень потолков и частично разобраны подлинные кессонированные потолки, фрагменты которых обнаружены в процессе обследования памятника. На каменном объеме также утрачен шпиль, венчавший ранее конек вальмы (обнаружен на исторических фотографиях здания вокзала).

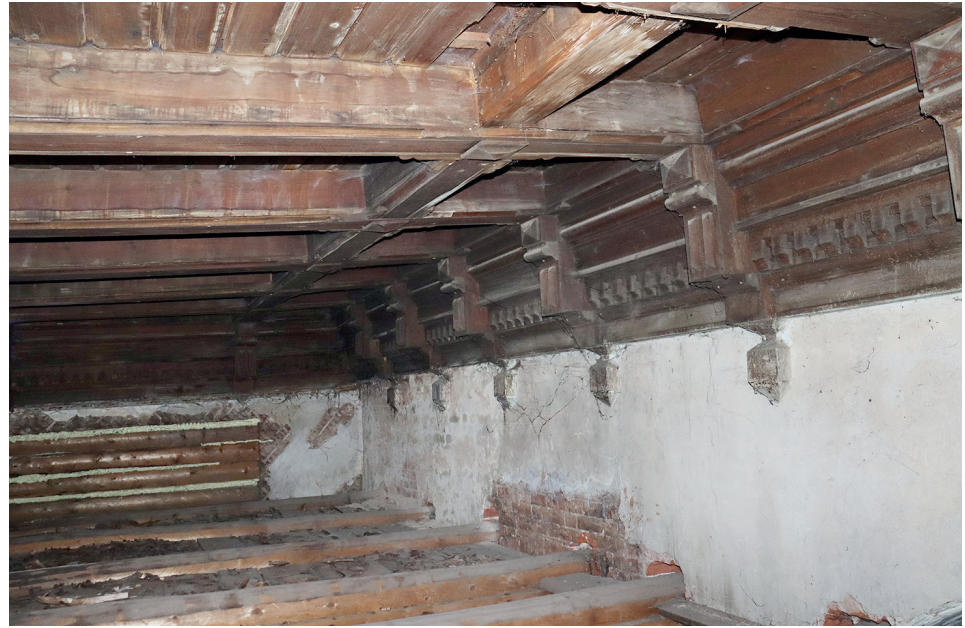
Ил. 4.  
Вид кессонированного потолка  
в левом деревянном  
одноэтажном объеме.  
Фото А.А. Альтаповой

проемов; также частично сохранились кессонированные потолки в одноэтажных деревянных рубленых объемах.

Также предлагается реставрация исторических кессонированных потолков в одноэтажных деревянных объемах (Ил. 8). Предлагается восстановить профилированные штукатурные тяги. В каменном объеме — вернуть исторический уровень потолков, а в зале планируется воссоздать потолочную профилированную розетку, которая нанесена на чертежах первоначального проекта здания железнодорожного вокзала. Сохранившиеся гипсовые потолочные тяги реставрируются. Предусматривается расчистка потолков и декоративных элементов, при необходимости восстановление утраченных частей, оштукатуривание, окрашивание в белый цвет.
