Раскопки в Галиче

А.Г. Авдеев

Галичская археологическая экспедиция вела работы по вскрытию и исследованию фундамента колокольни ц. Богоявления на посаде Галича. Целью работ было определение точного местоположения колокольни и уточнение ее размеров для последующего восстановления.

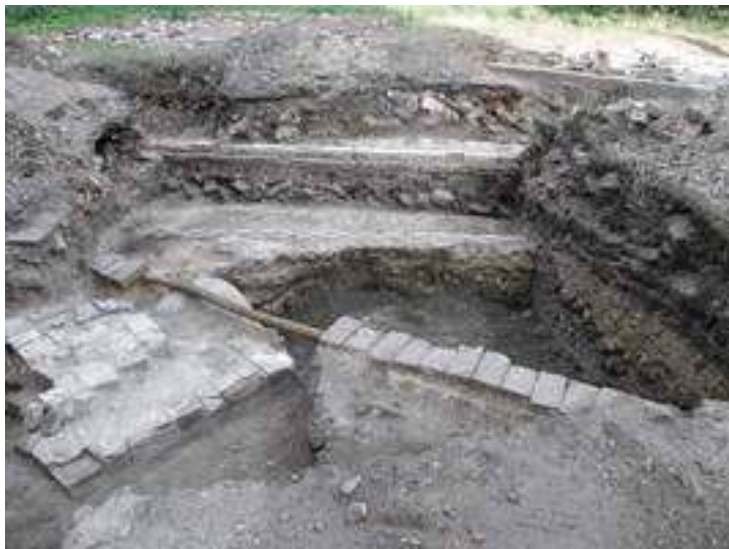
Колокольня располагалась в 7,20 м к 3 от ц. Богоявления. В плане ее фундамент представляет прямоугольник со сторонами 8,4 x 8,8 м и шириной стен от 1,74 до 1,9 м. В основе фундамента сев. стены лежат мощные валуны ледникового происхождения, к началу строительства находившиеся *in situ*. В процессе строительных работ они были подтесаны, а промежутки между ними плотно забиты {84} глиной, смешанной с кирпичной крошкой, что, очевидно, связано с близостью грунтовых вод. Фундамент юж. и зап. стен колокольни составляли подтесанные валуны, специально привезенные для этой цели. Стена, сохранившаяся на высоту от 1 до 4 рядов кирпича, лежит

непосредственно на валунах. В нижних рядах кладка хаотическая, постепенно переходящая в крестовую. Фундамент вост. стены колокольни составляли небольшие валуны, подогнанные друг к другу и уложенные на плотно утрамбованную песчаную подсыпку. Крупные валуны лежат в СВ и ЮВ углах. Они залиты мощным слоем известкового раствора, на который были положены кирпичи. Зап. стена колокольни почти полностью выбрана в процессе разрушения. Судя по сохранившимся фотографиям, колокольня имела типичное для костромской архитектуры XVIII в. шатровое завершение и являлась важнейшей архитектурной доминантой в зап. (низменной) части галичского посада.
