БОГОЯВЛЕНСКИЙ КАФЕДРАЛЬНЫЙ СОБОР КОСТРОМСКОГО КРЕМЛЯ

Васильев Л. С. Богоявленский кафедральный собор Костромского кремля // Васильев Л. С. Об архитектурном наследии Костромского края. Кострома, 2014, с. 19–23.

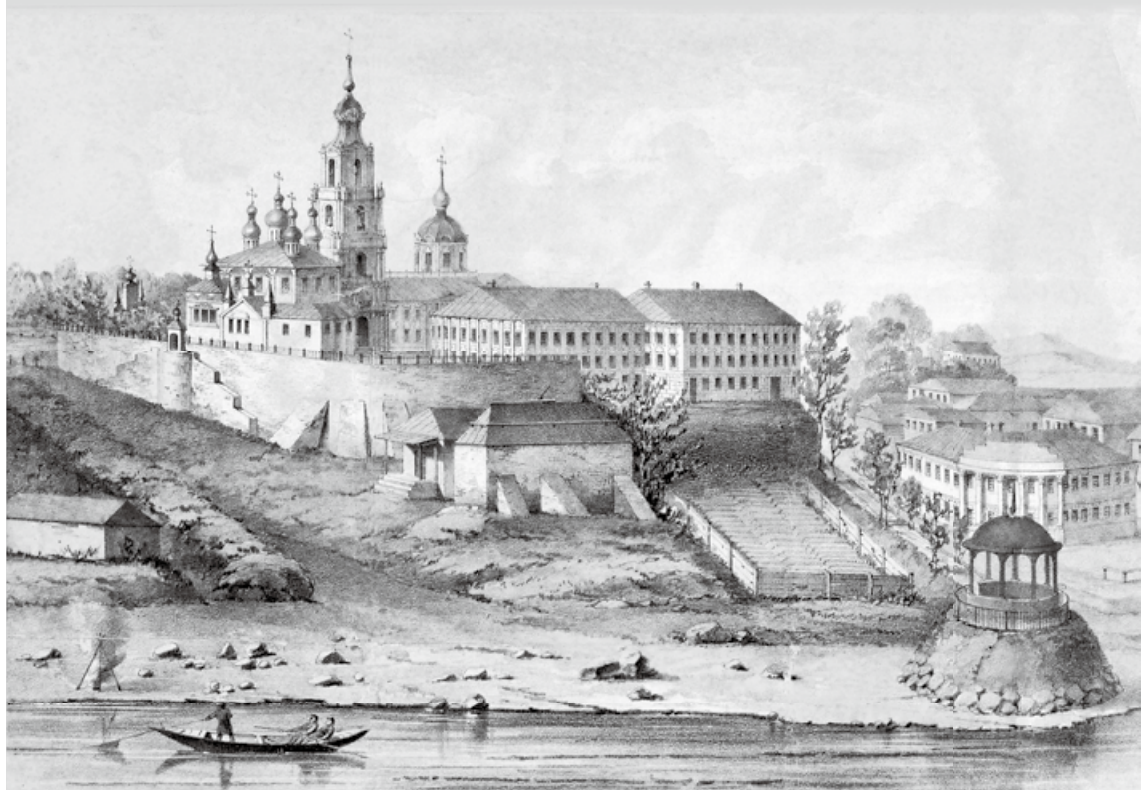
Соборный ансамбль Костромского кремля. Литография из книги протоиерея Павла Островского «Историческое описание костромского Успенского кафедрального собора», 1855 год.

Наиболее эффектным был вид на соборный ансамбль с Волги. Примыкающий к ней кремлевский холм (а по существу это — плато) здесь резко обрывается, переходя ниже в пологий берег, плавно подводящий к воде. Крутой, обращенный к реке склон кремлевской платформы был облицован (и укреплен) высокой, с уклоном, кирпичной выбеленной стеной. Эта белая стена с лентой ограды на-

верху служила своего рода цоколем-пьедесталом величественному ансамблю, сиявшему белизной стен, золотом куполов, крестов, кованых ваз на ярусах колокольни, лучей «Всевидающего Ока» на ее вершине.

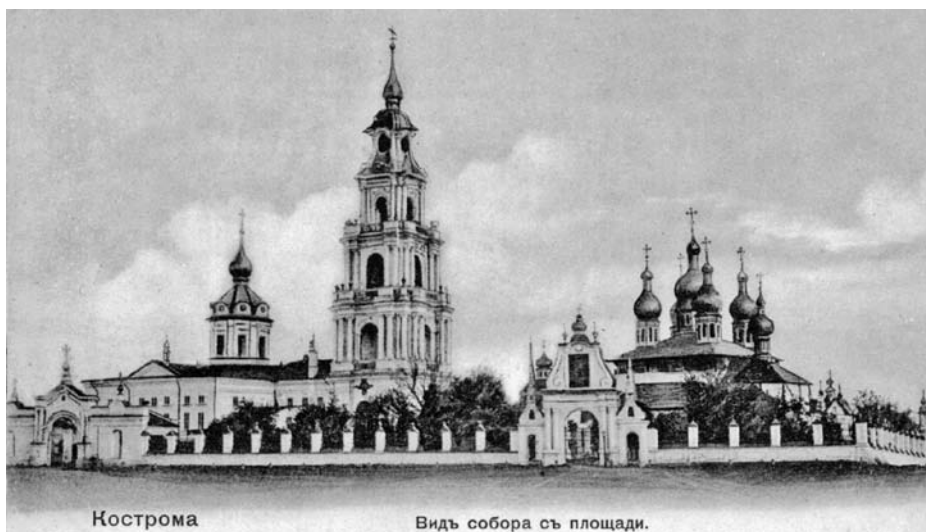
Соборный ансамбль.
Открытка начала XX века.

Видь собора съ площади.

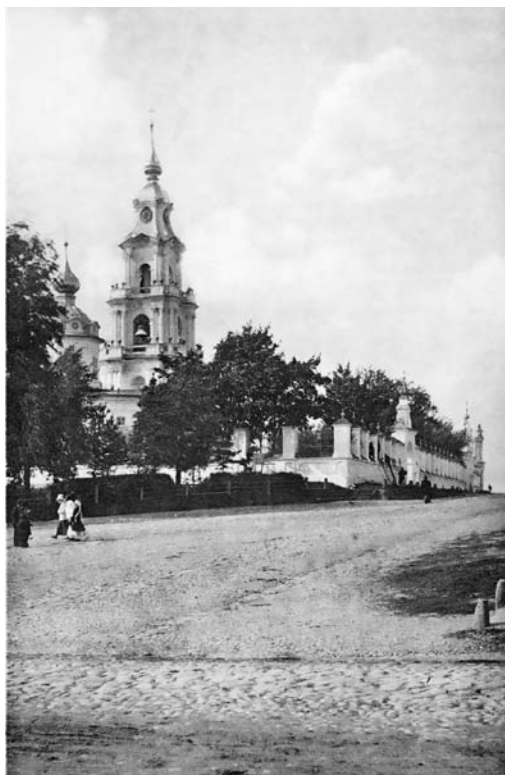
Богоявленский собор и колокольня, вид со стороны Ильинской улицы. Фото начала XX века.

Квадратная в плане колокольня имела четыре яруса. Место пятого яруса занимало по-барочному очерченное завершение, сужающееся кверху и переходящее в восьмигранный позолоченный купол, посредством перехватов переходящий, в свою очередь, в луковичную главу, скорее напоминающую шпиль и также вызолоченную.

Большие циферблаты часов с курантами украшали четыре стороны пятого яруса. Ультрамариновый тон циферблатов оттенял золото римских накладных цифр и фигурных стрелок. Общая высота колокольни достигала 64-х метров. Она в два раза превышала построенную позднее на Сусанинской площади пожарную каланчу.

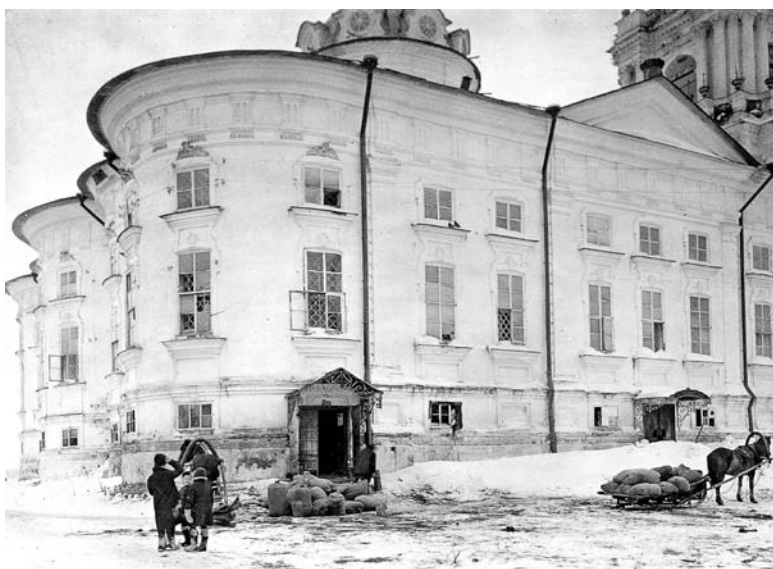
Закрытый Богоявленский собор, обращенный в зернохранилище. Фото конца двадцатых — начала тридцатых годов XX века.
